# Eiermann: Baden-Badener Villen nur unteres Mittelmaß

## SERIE: 60 Jahre Eiermann in Baden-Baden

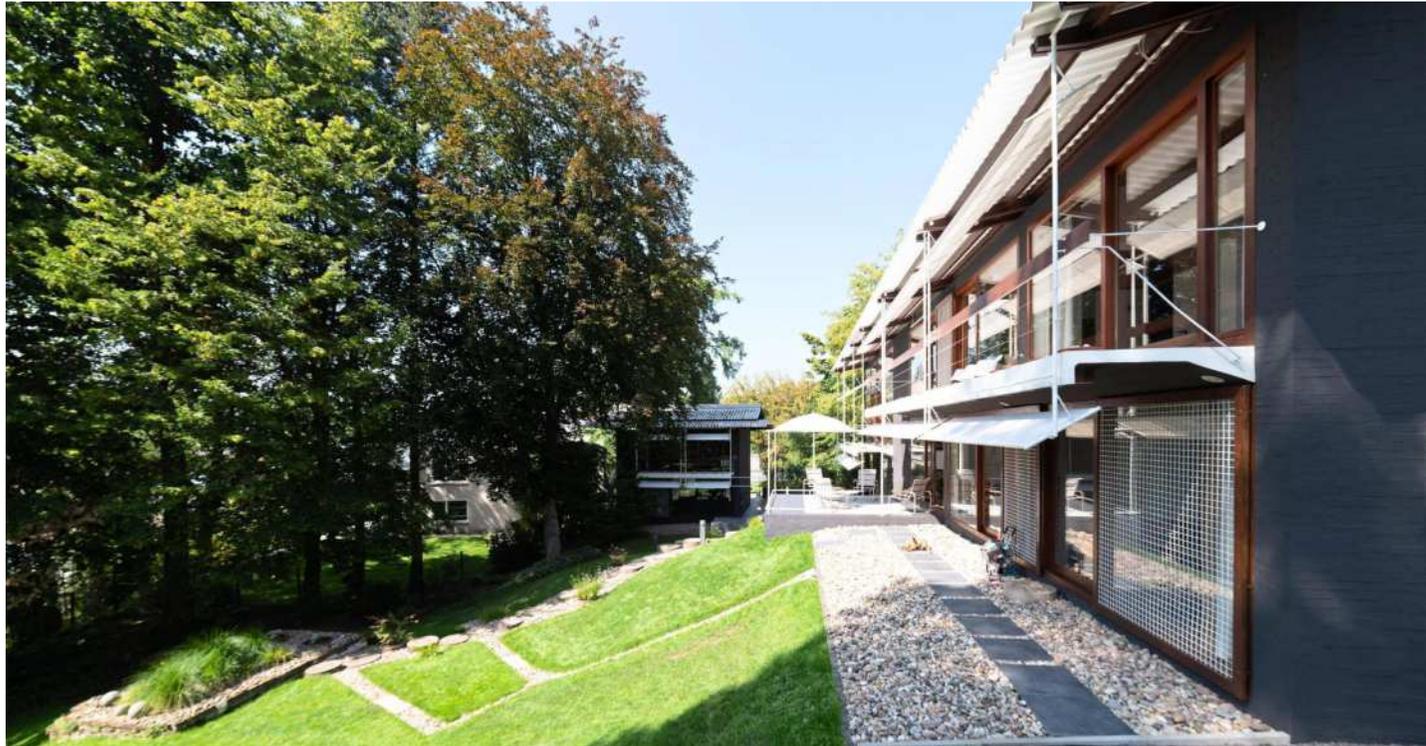
**Bilden eine zweite Haut:** Vor die Gartenseite der Villa Eiermann treten Balkone und Sonnensegel. Das Welleternitdach ohne Dachrinne steht weit über.

Die Fassade gegen den Wendepunkt ist die bekannteste Ansicht der Villa. Sie wird durch das turmartige Atelierhaus und den unscheinbaren fensterlosen Giebel des Haupthauses geprägt. Wiederum völlig anders erscheint die nicht öffentliche Gartenfassade. Relingartige schmale Balkone treten dort bei beiden Häusern vor die Gebäudefronten. Gemeinsam mit Schiebegerüstern im Erdgeschoss, weißen Sonnensegeln und den weit auskragenden Vordächern der flach geneigten Satteldächer bilden sie eine zweite Haut.
